ISPARTA YÖRESİNDE FİZİKİ ÇEVRE FAKTÖRLERİNİN YERLEŞME BİRİMLERİ ÜZERİNDEKİ ETKİSİ

Yrd.Doç.Dr. Sevil SARGIN*

The Physical Environmental Impacts on The Dwelling Places of
Isparta and Surrounding Area.

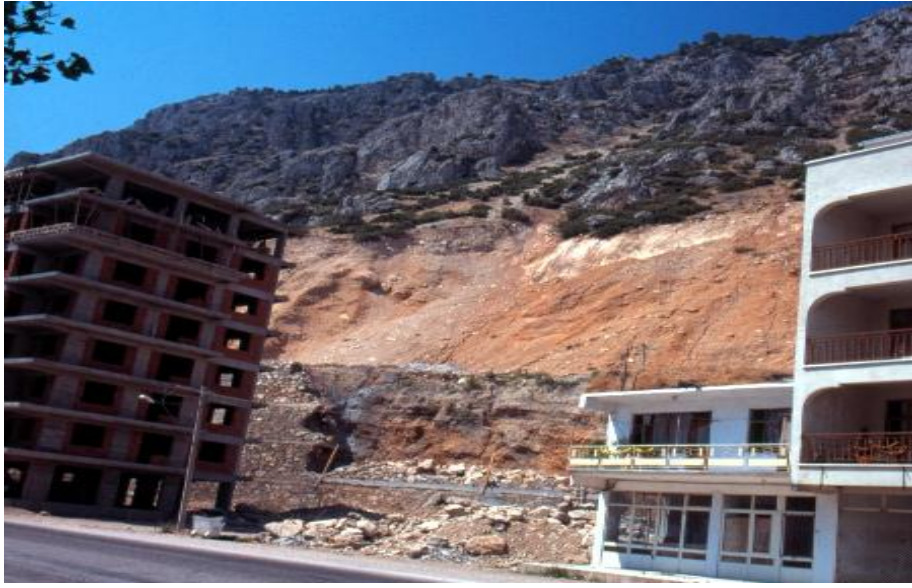
Foto-1. Eğridir Sivritepe eteğindeki birikinti konisinin ortadan kaldırılmasıyla oluşturulan konut alanında, daha binaların karkaslarının yapımı sırasında, Sivri Tepe'den taş düşmesi sonucu ihata duvarının yıkılması.

Isparta ve çevresinde gözle görülür şekilde heyelan riskine maruz kalabilecek en dikkat çekici yerleşme alanı, Eğirdir şehrinde, hemen garajın karşısında, Konya yolu üzerindeki yeni yerleşime açılmış olan çok katlı binaların bulunduğu alandır. Kemik Hastanesi ile şehir merkezi arasında kalan bu dar şeridin arka kısmı Sivri Tepe'nin dik yamaçları ile kuşatılmıştır. Ayrışmış kaya kütleleri, bu sarp tepede duraysız olarak bulunmaktadır. Çeşitli nedenlerle denge bozulduğunda, özellikle kayşatların duraylılığının yapay olarak bozulması ve deprem gibi nedenlerle yerçekiminin etkisiyle kaya düşmeleri ortaya çıkmaktadır. Nitekim yapılaşma amacıyla Eğirdir'de sözü edilen alanda kayşat üzerindeki doğal denge yapay girişimler sonucu

bozulmuştur. Burada duraylılığı sağlayan birikinti konisi, yerleşim alanı kazanmak amacıyla ortadan kaldırılmış ve doğal denge bozulmuştur. Toplu konutların inşaatının bitme aşamasında yamaçlara koruyucu duvarlar yapılmış olmasına rağmen, zaman zaman kaya kütlelerinin düşmesi engellenememiş ve düşündürücü manzaralar ortaya çıkmıştır (Foto-1).

depremden büyük zarar görmüştür. Şehrin hemen yakınından Eğirdir gölünü şekillendiren diri faylar geçmektedir. Eğirdir şehir merkezi ile Kemik Hastanesi arasında yerleşmeye açılan ve çok katlı binaların yapıldığı alanın hemen batısında, ileride deşineceğimiz gibi yamaç eğiminin çok yüksek olmasından dolayı kitle hareketlerine karşı tehlike alanı oluşturmaktadır. Olası bir deprem sonrası Sivri Tepe'nin orta ve üst yamaçlarından kaynaklanan kaya düşmelerine karşı bir potansiyel tehlike alanı meydana getirmektedir. Böylesine göle yakın ve çok katlı binalar kaya düşmeleri yanında, deprem açısından da büyük bir tehlike arz etmektedir. Diğer bir anlatımla, bu aktif faylardan kaynaklanan bir deprem sonucu Sivri Tepe yamaçlarında bulunan, büyük boyuttaki kireç taşı bloklarının kolayca bu konutların üzerine düşerek, ileride telafisi olmayan zararlara yol açabileceği göz ardı edilmemelidir (Foto-1).

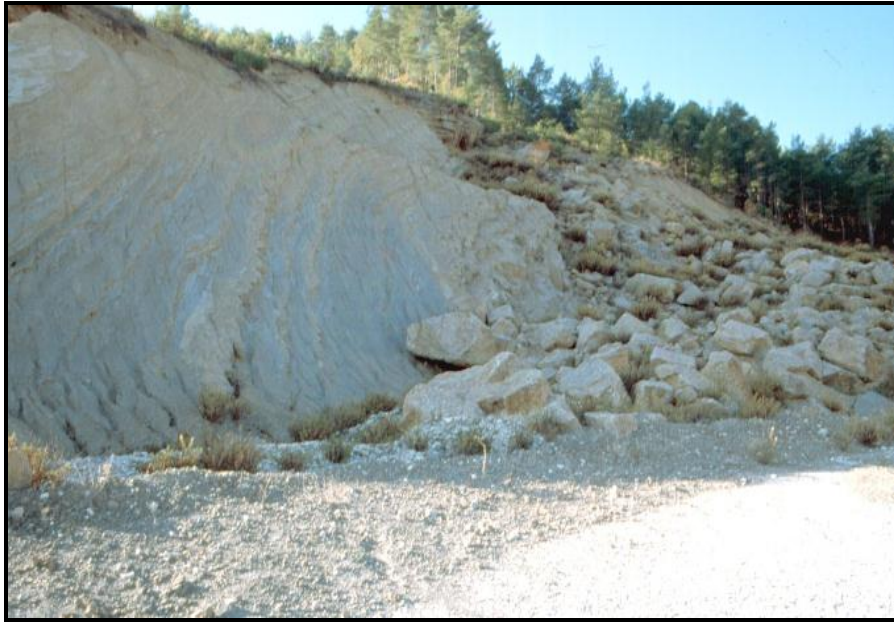
Foto-2. Isparta-Antalya arasındaki, Dereboğazı kara yolunda, duraylılığın bozulması sonucu ortaya çıkan kaya düşmeleri

Isparta Yöresinde kaya düşmesi ve heyelanların en dikkat çeken örneklerinden birisi de, yakın yıllarda tamamlanarak ulaşıma açılan Antalya ile Isparta arasındaki Dereboğazı yolu üzerinde gözlenmektedir. Bu yol güzergahında kaya düşmesine kireçtaşlarında, heyelanlara ise daha çok killi zeminler de şeyl adı verilen fliş fasiyesindeki litolojilerde, aşırı yağışlardan sonra karşılaşılmaktadır. Heyelanlara, söz konusu formasyonların, killi bileşenlerinin yağıştan sonra su alarak plastik bir özellik kazanması, morfolojik olarak da arazi eğiminin yüksek olması ve yerçekiminin etkisiyle de gevşek malzemelerin yamaç boyunca akması sebep olmaktadır (Foto-2).

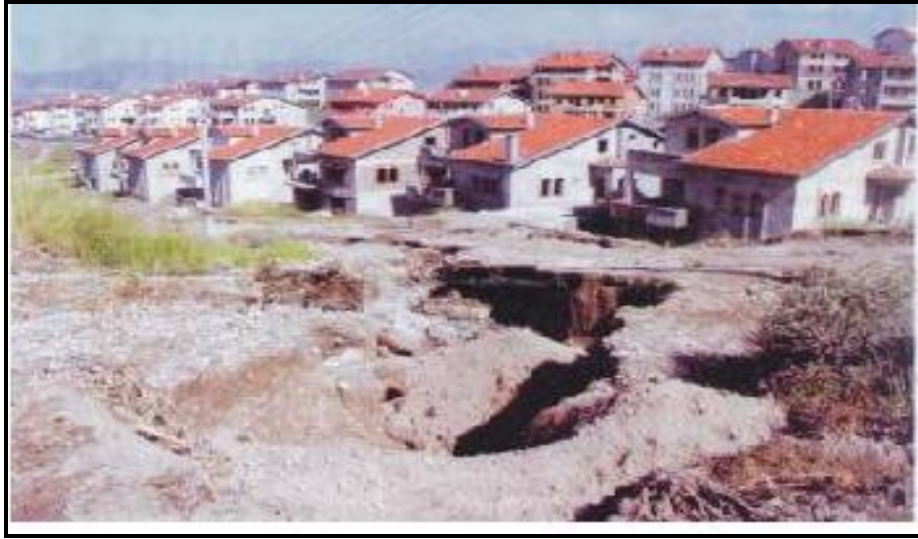
Foto-3. Isparta'nın Binbirevler Mahallesiinde şiddetli yağışlardan sonra ortaya çıkan tahribat.

Isparta yöresinin en büyük yerleşim alanını oluşturan Isparta şehrinde, hem yamaçta ve hem de ova üzerinde gelişen mahallelerinde şiddetli yağışlardan sonra önemli taşkın sorunları yaşanmakta, tahliye sistemleri yetersiz kalmakta, yollar ve evlerin bodrum katları sularla dolmaktadır (Foto-3). Sıkıntının ciddi olarak hissedildiği şehir merkezi, Halıkent ve Anadolu Mahallesinde son yıllarda yağmur suyu tahliye sistemi kurulmuş ve yağmur

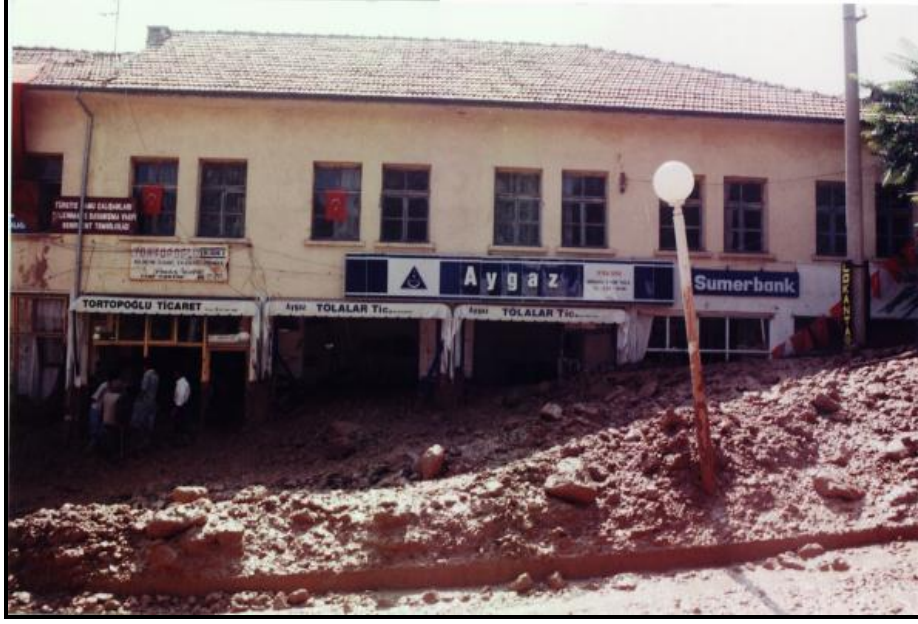
Foto-4.1995 yılı sel felaketinde Senirkent şehir merkezinin görünümü.

Isparta yöresinde, sel felaketlerinden en fazla zarar gören yerleşme birimi Senirkent ilçesi olmuştur. Isparta şehrine yaklaşık 75 km mesafede bulunan Senirkent ilçesi, geçmiş yıllarda, özellikle 1940, 1995, 1996 yıllarında ortaya çıkan sellerden çok fazla zarar görmüştür. 1995 yılında meydana gelen sel felaketinde 74 kişi hayatını kaybetmiş, 180 ev tamamen yıkılmış, 212 ev ile 56 iş yeri ise hafif hasar görmüştür (Foto-4). Sel olayı ile taşınan çökellerin yerleşim birimine ulaştığı ilk noktalardaki kerpiç ve ahşap evlerin 180 tanesi tamamen yıkılmış, bunlar, iç kesimlerdeki evlerin yıkılmasını önleyen birer bariyer görevi üstlenmişlerdir. Ayrıca içme suyu şebekesi, kanalizasyon ve yolların tamamı, elektrik şebekesinin ise %50'si

tahrip olmuştur. Böylesine büyük zarara yol açan sel felaketinin sebebi Senirkent ilçe merkezinin jeomorfolojik konumudur.
